Type d'épuration : **Boues activées (SBR) , azote phosphore** Maître d'ouvrage : **MAZIERES-DE-TOURAINES**

Capacités nominales : **750E.H. 132,5m3/j 45Kg DBO5/j**

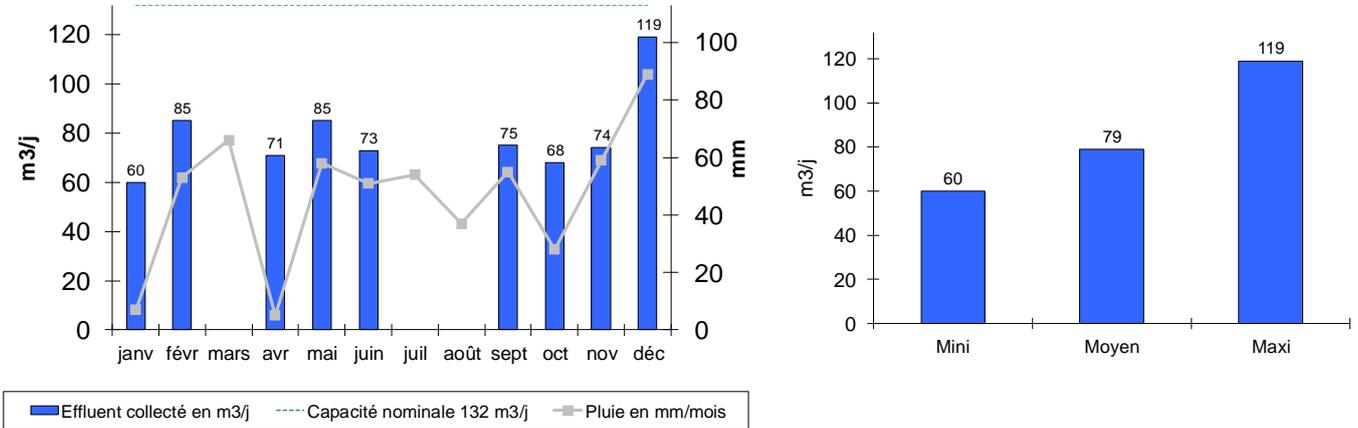
2017 : Pluviométrie totale : 562 mm

### Volumen collectés (résultats indicatifs du fait du manque de fiabilité du débitmètre, évaluation à partir de débits des pompes)

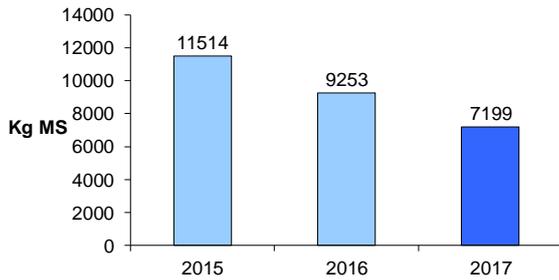
#### Boues produites

### N° 3 : A6-Boues produites

M.S théo/j (kg)	M.S produites/j (moy) (kg)	M.S produites/an (kg)
2015	28	32	11514
2016	19	25	9253
2017	24	20	7199

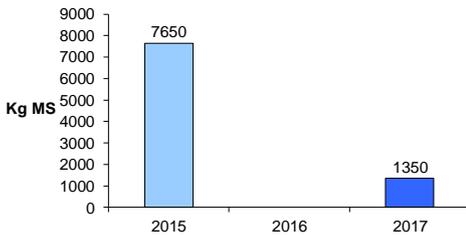
#### Boues évacuées

### N° 7 : S6-Boues évacuées après traitement

Destinations	Quantité (kg MS)
<i>Epannage des boues</i>	1350
LOUVEL Didier	1350
